# Aus Schaden wird man klug – Schadensfälle der Klebtechnik

# KLEBTECHNIK

## Dr. Hartwig Lohse e.K.

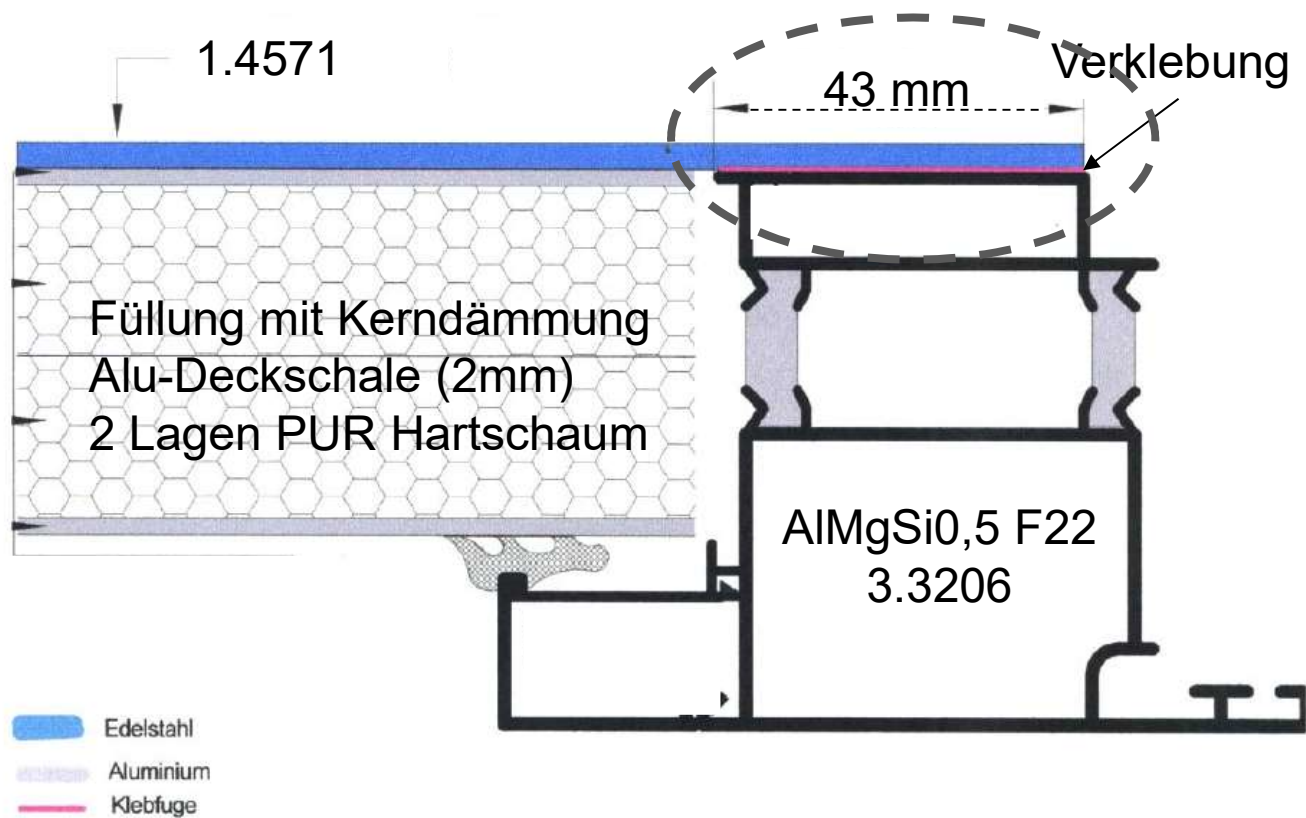
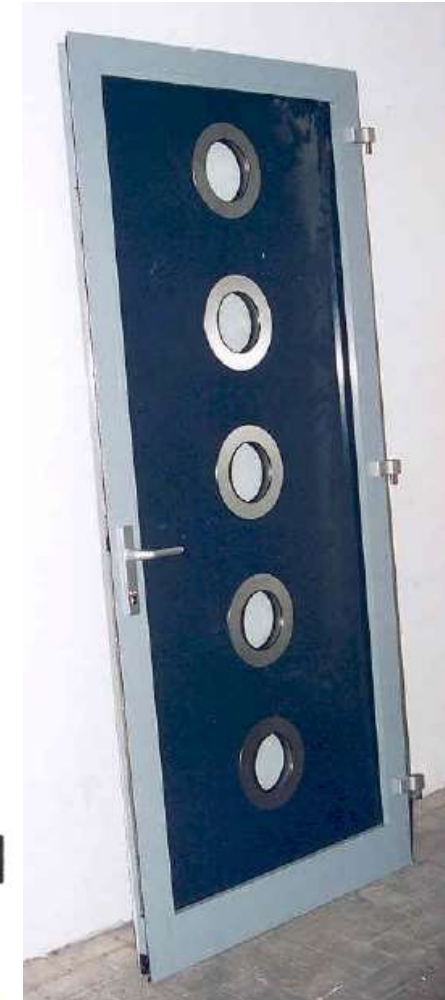
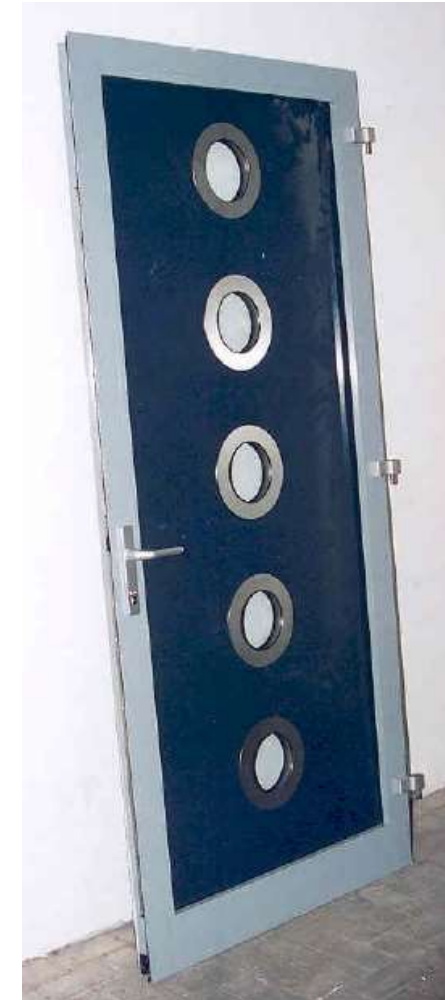
– Versagen der Klebung zwischen Rahmen und Türfront

Versagen der Klebung während einer Schönwetterperiode mit relative hohen Lufttemperaturen von bis zu knapp 40 °C.

Die Edelstahlplatte löste sich vom Rahmen und verletzte den im Eingangsbereich spielenden kleinen Sohn der Hausbesitzer tödlich.

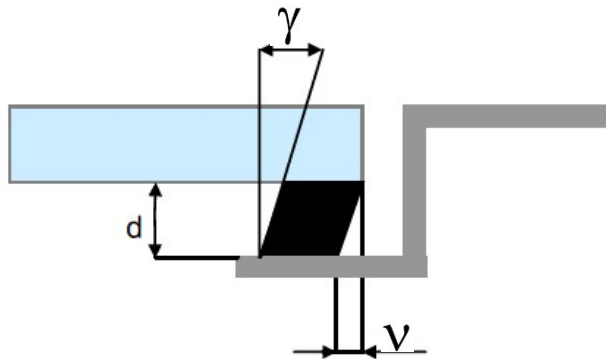
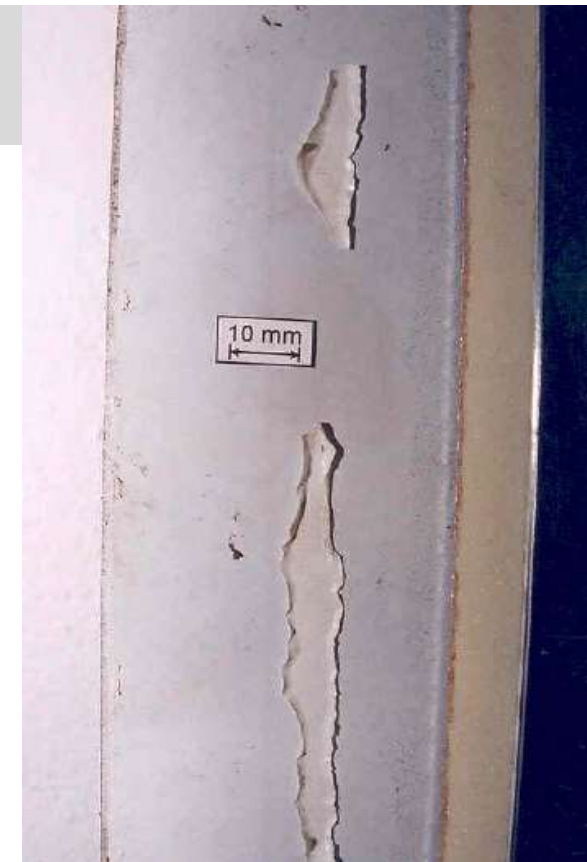
Ausdehnungskoeffizient

AlMgSi0,5 F22, 3.3206:  $23,5 \times 10^{-6} \text{ K}^{-1}$  ([www.universalprofil.com/referenz/Werstoff-Datenblatt.pdf](http://www.universalprofil.com/referenz/Werstoff-Datenblatt.pdf))

V4A, 1.4571:  $16,5 \times 10^{-6} \text{ K}^{-1}$  (Informationsstelle Edelstahl Merkblatt 821)

Aufgrund des unterschiedlichen Wärmeausdehnungsverhaltens kommt es bei Erwärmung zu einer Relativbewegung der Bauteile gegeneinander.

Annahmen:            Länge: 2 m             $\Delta T$ : 20 K

Ausdehnung Aluminium-Rahmen:  $2000 \text{ mm} \times 23,1 \times 10^{-6} \text{ K}^{-1} \times 20 \text{ K} = 0,9 \text{ mm}$

Ausdehnung Stahl-Platte:  $2000 \text{ mm} \times 16,5 \times 10^{-6} \text{ K}^{-1} \times 20 \text{ K} = 0,7 \text{ mm}$

$\Delta l = 0,2 \text{ mm}$

Ermittelte Klebschichtdicke  $d$  an der Tür: 0,1 mm

$$\text{Gleitung } \tan \gamma = v/d = 0,2 \text{ mm}/0,1 \text{ mm} = 2 = 200 \%$$

Für eine sichere Verklebung wäre eine Klebschichtdicke von min. 1 mm notwendig

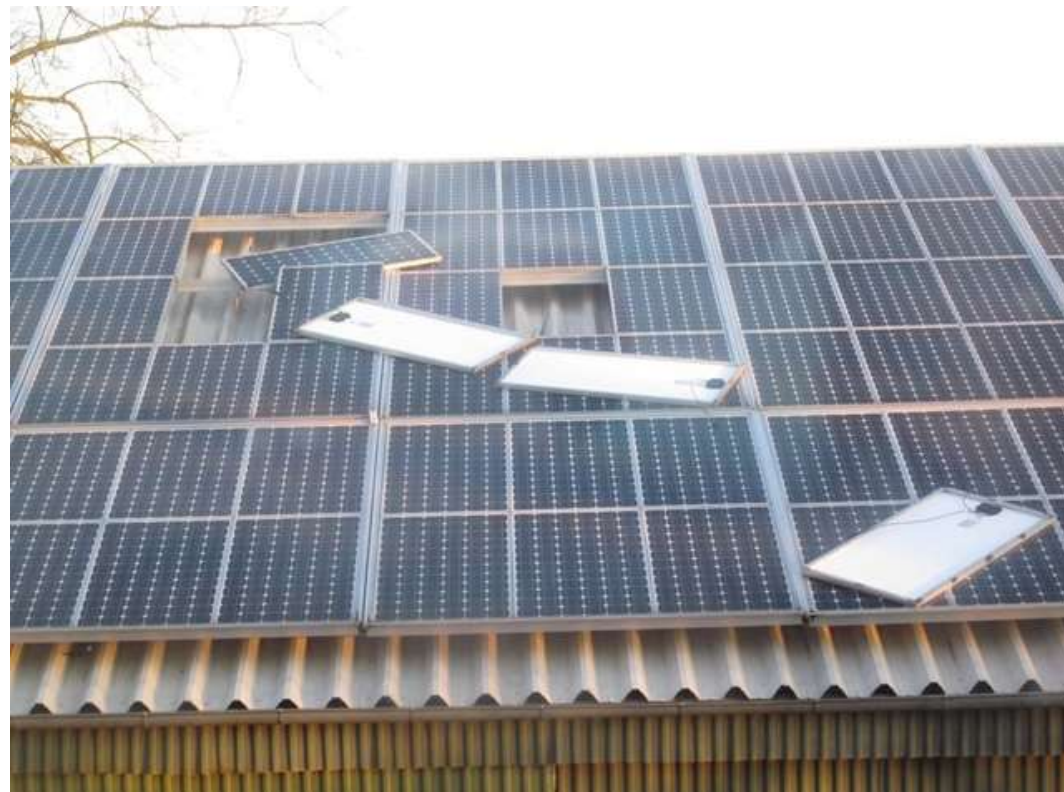
– Versagen der Klebung PV-Modul/Unterkonstruktion

... es kam wiederholt zu  
Sturmschäden durch Versagen  
der Klebungen.

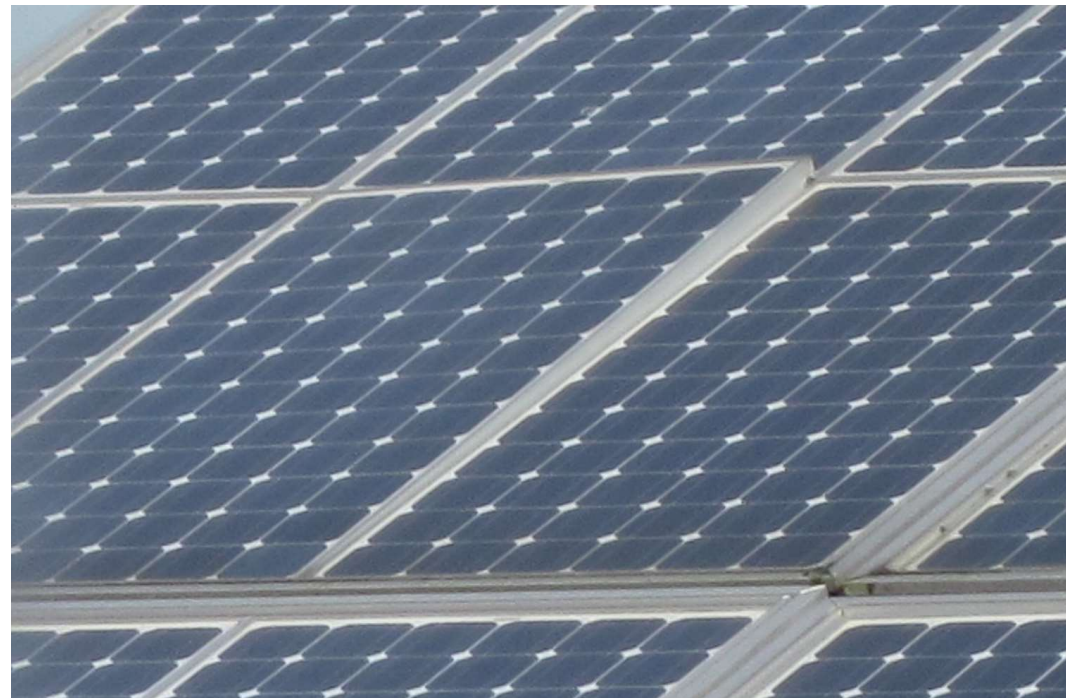
Bei der Demontage der PV-Module Zwecks Verkehrs-sicherung stellt man fest, dass auch die Klebungen der bisher nicht betroffene PV-Modulen nur noch sehr geringe Festigkeiten aufweisen:

„...lassen sind mit 2 Fingern ohne großen Widerstand hochheben“.

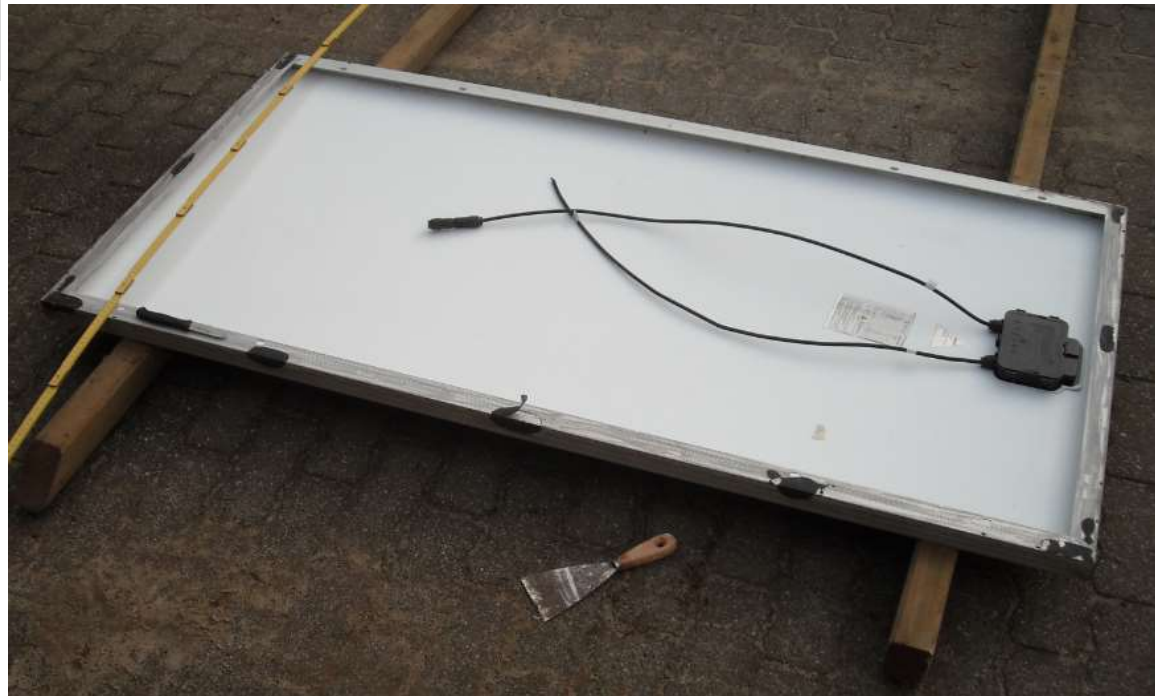
Nur partielle Verklebung, die zur Verfügung stehende Klebfläche wurde nicht ausgenutzt.

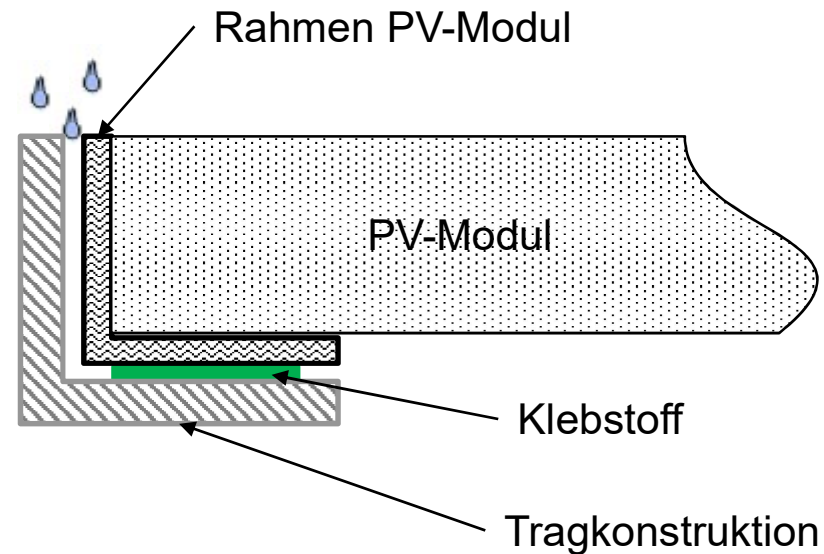
Klebstoff schlecht vor Medien-  
einflüssen (Feuchtigkeit)  
geschützt.

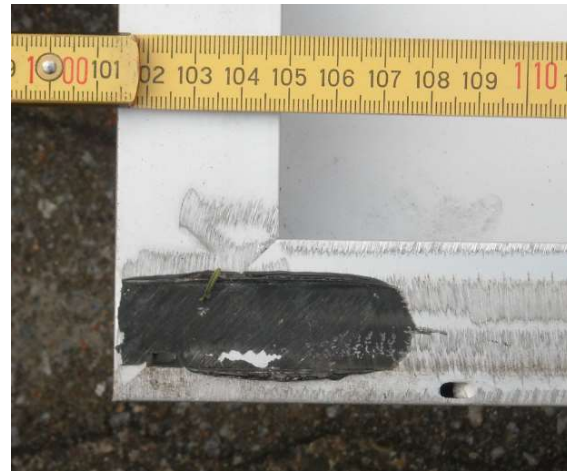
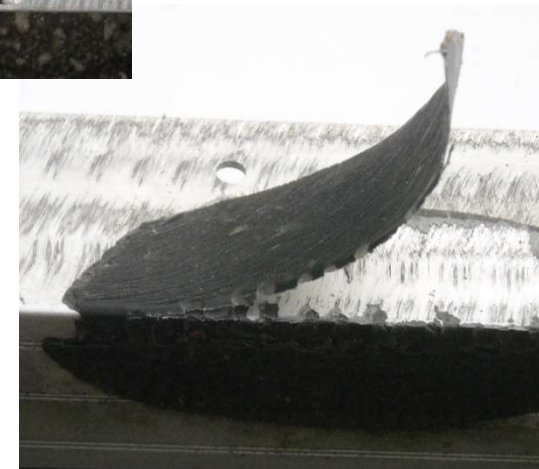
Unzureichende Oberflächenvor-  
behandlung und/oder  
unzureichende Haftung des  
Klebstoffs auf den Aluminium-  
profilen.

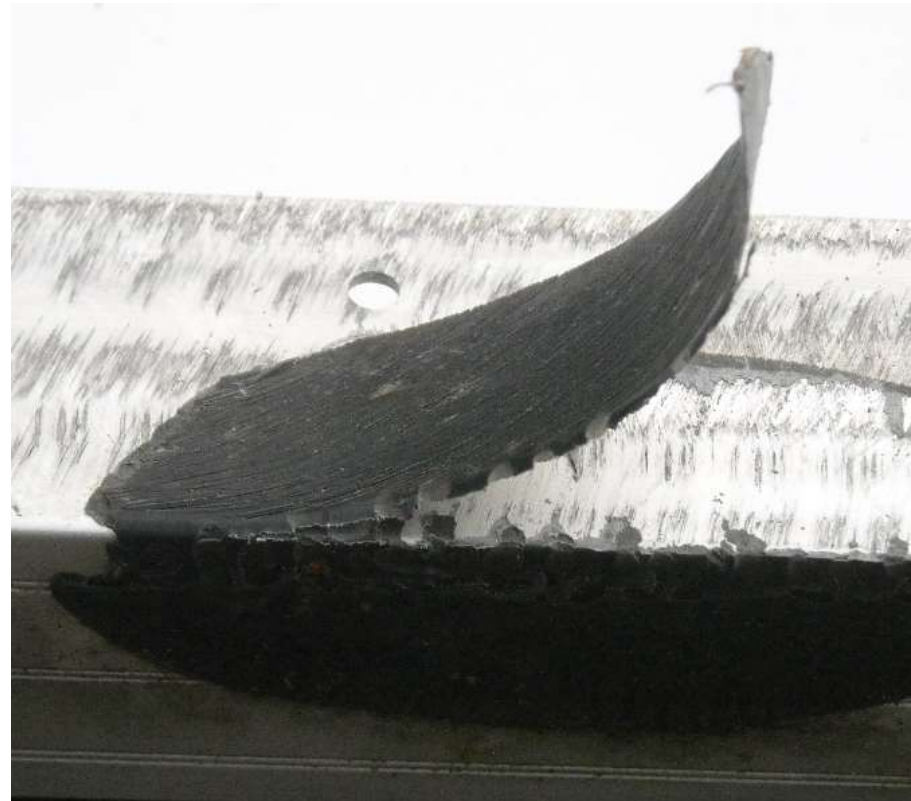
Relativ harter, wenig elastischer  
Klebstoff. Geringe Klebschicht-  
dicke

Ausnutzen der gesamten zur Verfügung stehenden Klebfläche.

Vermeiden der Gefahr von stehendem Wasser.

Geeignete auf den Klebstoff und die Fügeteile abgestimmte Oberflächenvorbehandlung.

Elastischer Klebstoff in ausreichender Schichtdicke.

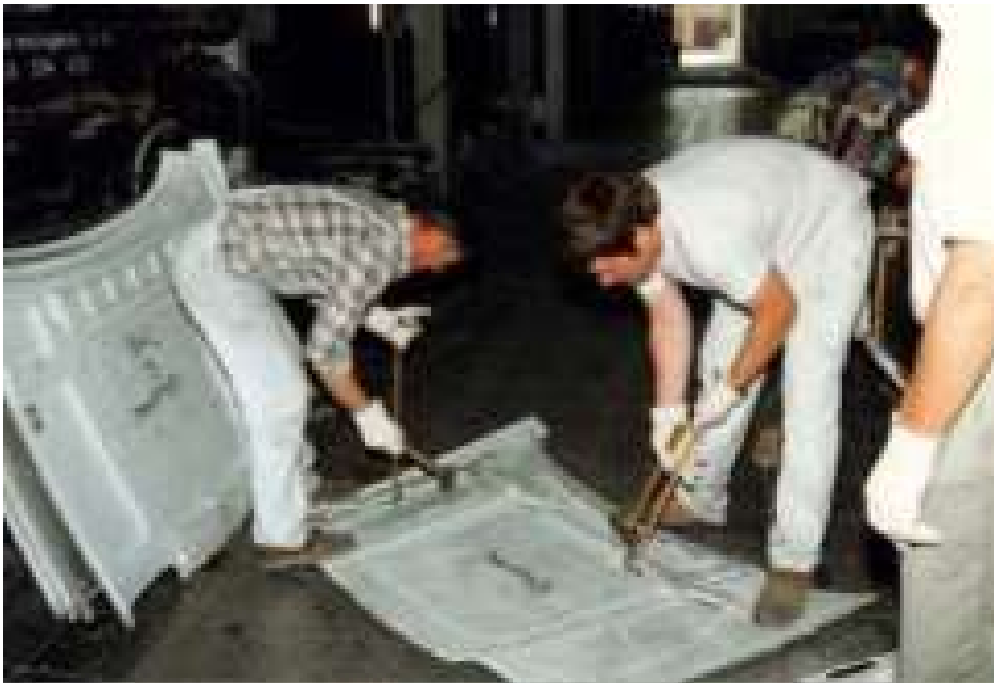
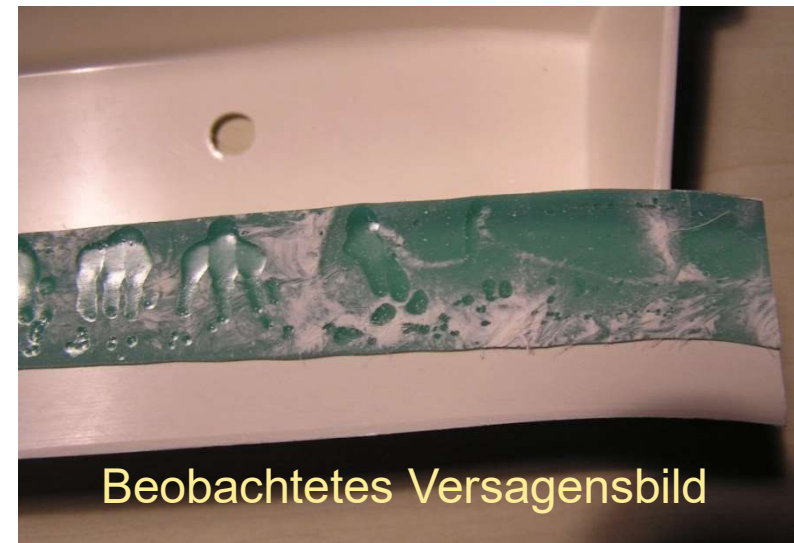
Beobachtetes Versagensbild

– Versagen der Klebung schon bei geringem Kraftaufwand

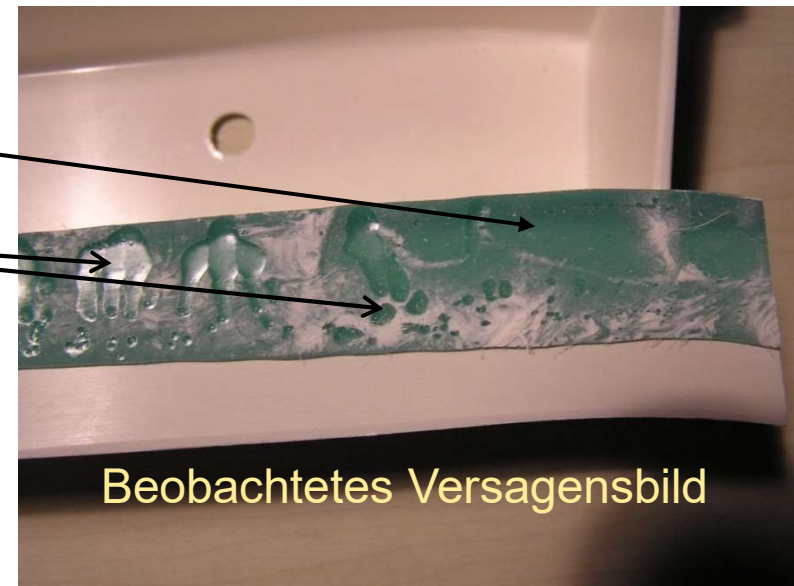
Beobachtetes Versagensbild

Hoher Anteil an adhäsiven Versagen

Blasen in der Grenzschicht Klebstoff-Fügeteil

Ungewöhnlich starker Styrolgeruch bei der Prüfung

- Unzureichende SMC-Aushärtung
- Restmengen Styrol werden bei der wärmeunterstützten Klebstoffhärtung unter Volumenvergrößerung dampfförmig freigesetzt
- Blasenbildung, Zerstörung der Adhäsion

- Tempern der SMC-Bauteile vor dem Kleben
- Verlängerung der Presszeit bei der Herstellung der SMC-Bauteile
