# Aus Schaden wird man klug – Schadensfälle der Klebtechnik

# KLEBTECHNIK

## Dr. Hartwig Lohse e.K.

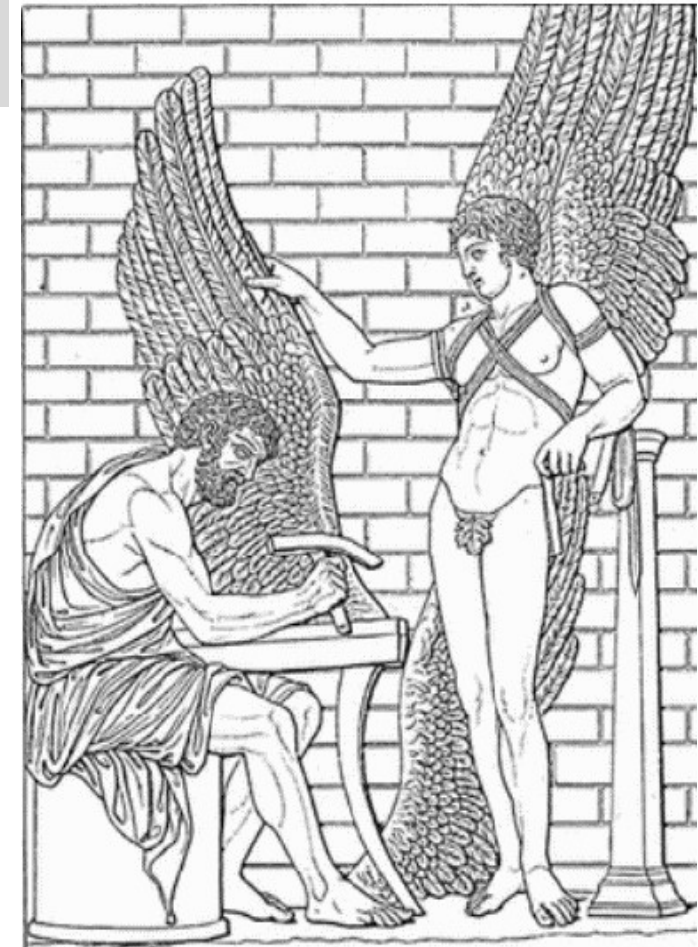
Ikarus und Dädalus wurden von König Minos im Labyrinth auf Kreta gefangen gehalten. Da Minos die Seefahrt und das Land kontrollierte, erfand Dädalus Flügel für sich und seinen Sohn. Dazu befestigte er Federn mit Wachs an einem Gestänge. Vor dem Start schärfte er Ikarus ein, nicht zu hoch und nicht zu tief zu fliegen, da sonst die Hitze der Sonne beziehungsweise die Feuchte des Meeres zum Absturz führen würde. Nachdem sie Samos, Delos und Lebinthos passiert hatten, wurde Ikarus übermütig und stieg so hoch hinauf, dass die Sonne das Wachs seiner Flügel schmolz, die Federn lösten sich und er stürzte ins Meer...

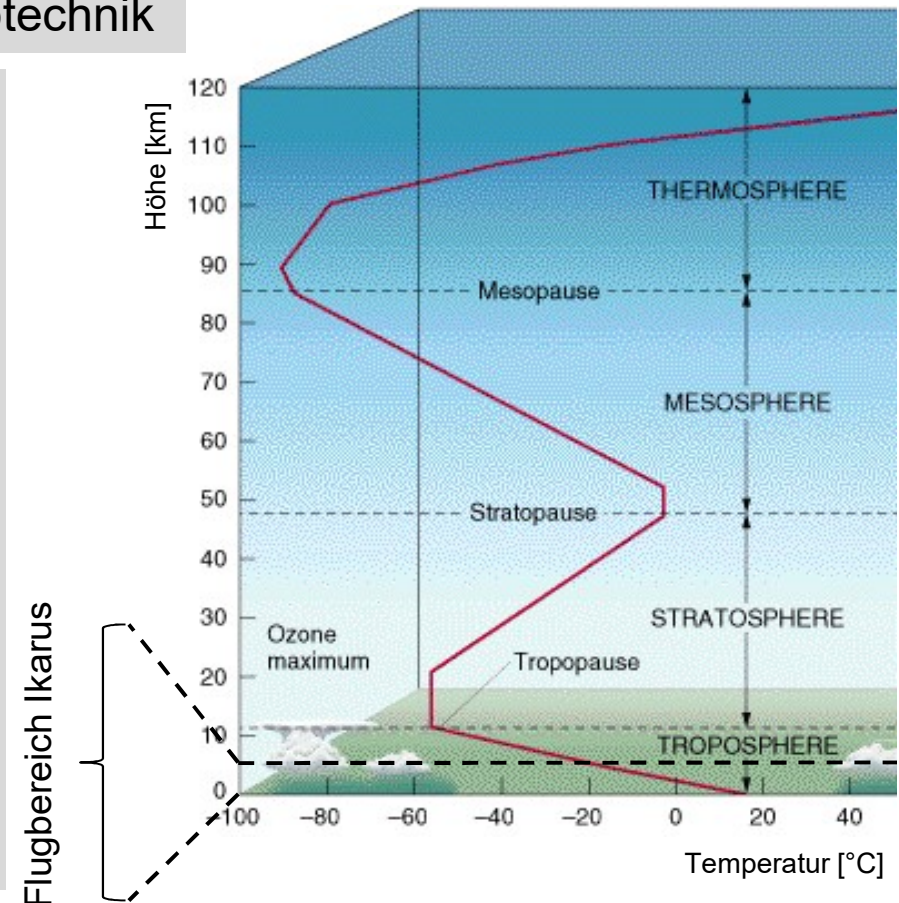
**Tatsächliche Ursache:** Heute ist bekannt, dass die Lufttemperatur mit der Höhe abnimmt, erst am Ende der Thermospäre, ab ca. 110 km liegen die Temperaturen wieder  $> 20\text{ °C}$ .

In dem Bereich in dem sich Ikarus aufhielt herrschen dagegen mit Temperaturen von  $-10$  bis  $-30\text{ °C}$  Bedingungen bei denen der Thermoplast Wachs versprödet ( $T_g$  unterschritten). Aufgrund der Flugbewegungen kam es zum Sprödbruch

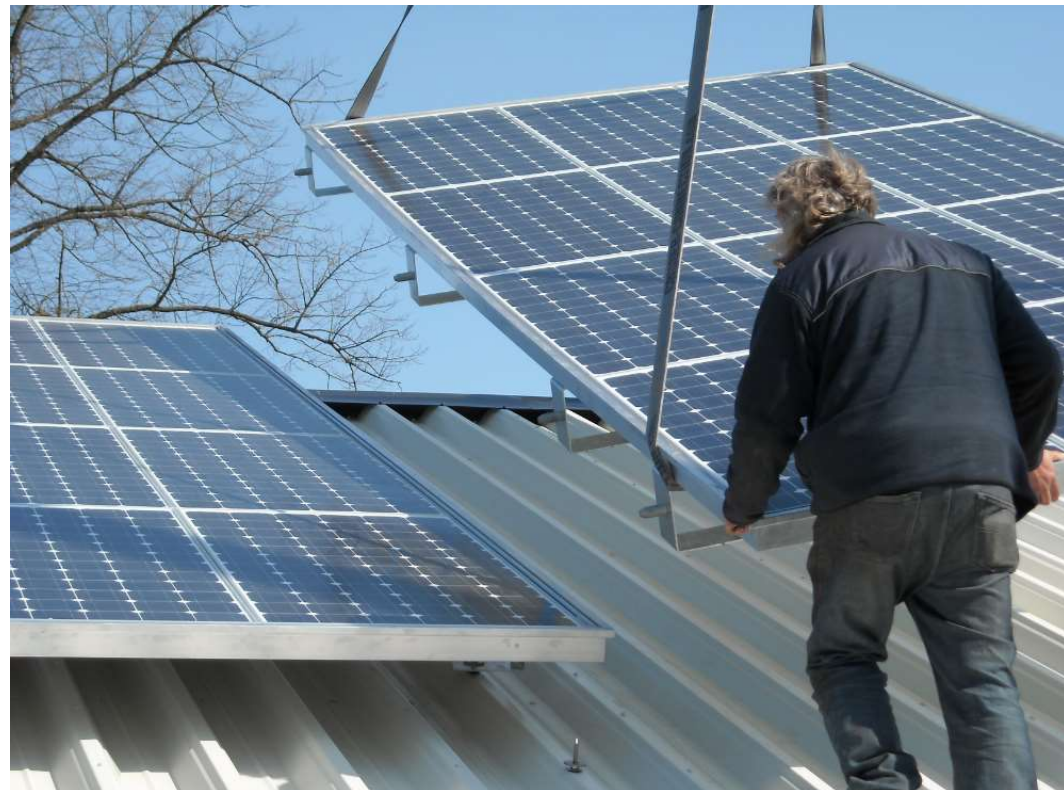
Werksseitig zu Elementen auf einer Rahmenkonstruktion aufgeklebte PV-Module wurden auf einem Dach im Kreis Steinburg montiert.

Um einen hohen Wirkungsgrad der PV-Module zu gewährleisten ist eine gute Hinterlüftung der Module Zwecks Kühlung notwendig.
